# POKETONE 注塑成型指南

# POKETONE 典型注塑缺陷

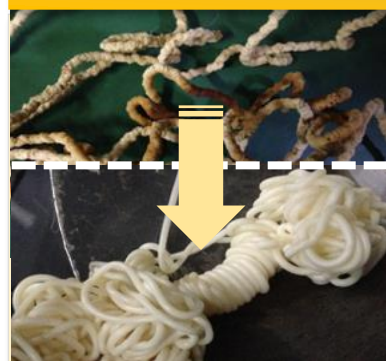
## 以下情况请立即停机

聚酮流变行为的一个不寻常的方面是，随着在螺杆中停留时间的增加，其熔体粘度逐渐增加，因为在熔体温度下，羟醛缩合缓慢进行，导致分子量增加、长链分支，最终交联。POKETONE注塑成型后，应立即彻底清洗机器，以缩短后续启动所需的时间并降低污染风险。由于螺杆温度过高以及停留时间过长，存在交联风险。通过黑色斑点可以看到交联。在这种情况下，立即用聚烯烃清机。
