POKETONE 사출가공 간편 가이드

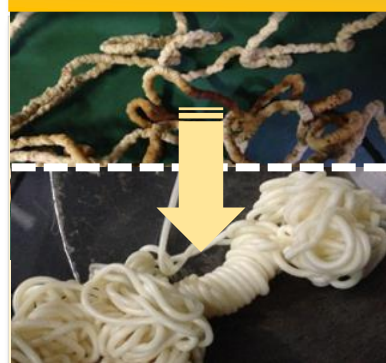
POKETONE 가공 후에는 완전하게, 가공 즉시 클리닝 하주세요

POKETONE의 소재가 다른 엔지니어링 플라스틱과 다른 점 중 하나는 높은 온도에서 장기간 노출될 경우 흐름성이 낮아지고, 심한 경우 crosslinking하여 경화될 수 있다는 것입니다. 특히 스크류 표면에 침적된 소재는 생산 중, 또는 다음 소재를 생산할 때 흑점 및 탄화를 유발할 수 있습니다. 사출 성형 직후에 철저히 퍼지해야 다음 가공시 클리닝으로 소요되는 시간을 줄이고 설비 오염 위험을 줄일 수 있습니다. 가공 중에 발생하는 흑점 및 탄화는 과도한 온도 설정으로 인한 경우가 대부분이며 이 경우 온도를 낮추고 남아있는 수지를 즉시 퍼지하십시오. HDPE 또는 고점도 PP가 퍼징에 적합합니다. POKETONE 가공 후 같은 설비에서 다른 소재를 가공할 때 발생하는 흑점 및 탄화물은 POKETONE 가공 후 불완전한 클리닝으로 인한 경우가 대부분입니다. 가공 후에는 HDPE나 고점도 PP로 철저히 클리닝 하십시오. 흑점에 좀 더 민감한 경우, PCTG와 PP를 이용하여 순차적으로 클리닝 하주세요.

고점도 수지로 배럴을 즉시 청소하십시오. HDPE나 PP가 퍼징에 적합합니다. 스크류 회전으로 인한 마찰열을 감안할 때 배럴 온도를 230°C~245°C로 설정하십시오. 같은 설비에서 다른 소재를 가공할 경우, 클리닝을 완전히 한 후에 새로운 소재를 투입하십시오. 남아있는 POKETONE 수지는 흑점의 가장 큰 원인입니다.
